COMMISSIONE GROTTA E:BOEGAN – TRIESTE (ITALY)

Nome grotta	SANTA ELENA	Area Vallemys	Spedizione PARAGUAY 2023
-------------	-------------	---------------	--------------------------

SCHEMA TECNICA

Indicazioni per una migliore fruibilità turistica della caverna.

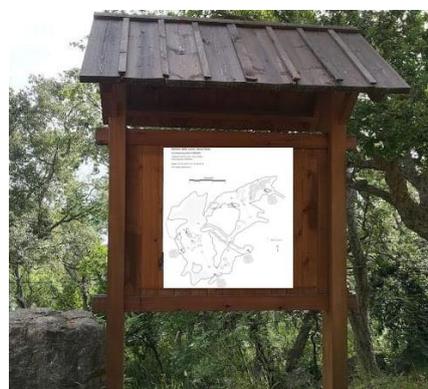
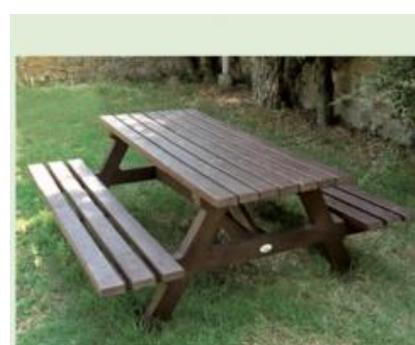
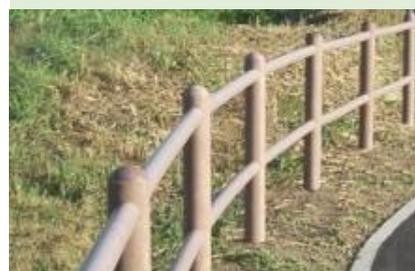
Attorno ai pozzi (almeno 6) ed aperture che consentono la caduta accidentale dei visitatori che accedono alle aree esterne, andrebbero installati dei parapetti in legno o plastica riciclata alti almeno 1 mt con corrente intermedio a 0,50 per ridurre il rischio.

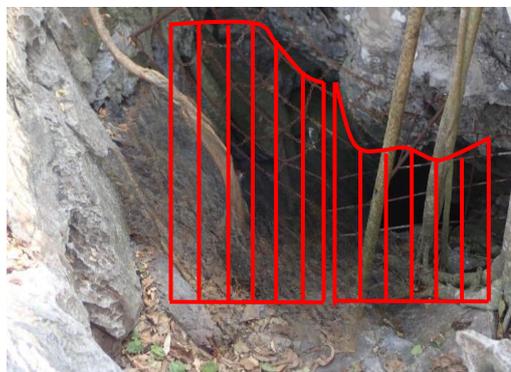
Vi si accede scendendo da una piccola china rocciosa fino all'ingresso che risulta chiuso da una rete a maglie di catena e le cui chiavi sono in possesso della guida locale Francisco Narvaez di Vallemi (dipendente dell'Industria Nacional del Cemento); una volta aperta tramite una ripida scala metallica di costruzione artigianale e instabile si scende in un piccolo vano da cui si dipartono 4 rami che poi si collegano all'unica caverna circolare sottostante.

L'attuale chiusura in maglie di catena, risulta facilmente eludibile e consente l'ingresso alla grotta anche a persone non autorizzate e pertanto andrebbe sostituita con una chiusura metallica di tipo rigido e sagomata sul profilo dell'ingresso, dotata di cerniere per la sua rotazione laterale; il sistema dovrebbe prevedere anche un blocco di sicurezza in posizione di apertura.

La breve discesa fino alla grata di ingresso andrebbe ausiliata con l'installazione di alcuni pioli in ferro posti sulla parete destra di roccia ai quali fissare un passamano fatto o di corda di acciaio inox o di corda di nailon.

La scala di accesso andrebbe sostituita con una di tipo metallico avente caratteristiche di sicurezza e con le seguenti specifiche costruttive: larghezza almeno 360 mm, dotata di pedate con interasse fisso di 300 mm, dotata di passamani laterali e solidamente fissata alla roccia con una inclinazione massima di 75°. Un passamano laterale dovrebbe sporgere dalla sezione di uscita per almeno 800 mm.
